リニュアル仲介通信 Vol.54  
(平成29年12月1日発行)

# インスペクション結果を 購入判断材料に活用

## インスペクションの結果、雨漏りが指摘され、 物件の購入を見送ることになりました。

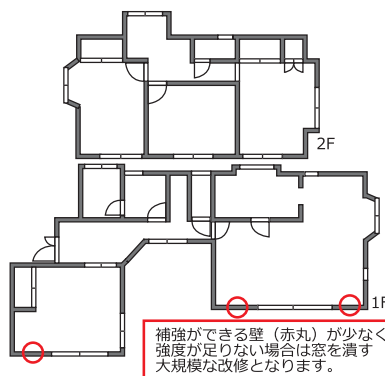
<購入しなかった物件（1件目）>

さっそく建築士によるインスペクションを実施したところ、雨漏れが発見されました。この物件は売主が宅建業者の再販案件だったため、雨漏れ特定のための調査を依頼したところ、売主である宅建業者から断られてしまいました。また、この物件の特徴であるウッドデッキ部分が最大の弱点で、建物が著しく不整形のため、大掛かりな耐震改修工事が懸念され、基準を満たす工事が現実的なコストでは実現できないことが指摘されました。結局、雨漏れの原因が特定されない限りは買うことができないと判断、この物件の購入を見送ることになりました。

↑二つの物件を並べてみると、1件目の形状が著しく歪なことがわかります。

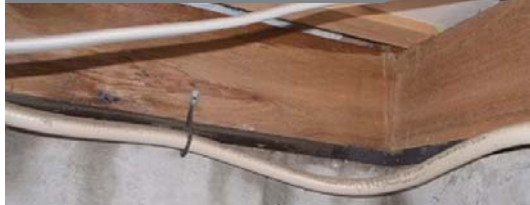
インスペクション結果（1件目）

↑インスペクションの結果発見された雨漏りの跡。原因が特定できないと対処できないのですが、売主に調査を拒否されてしまいました。

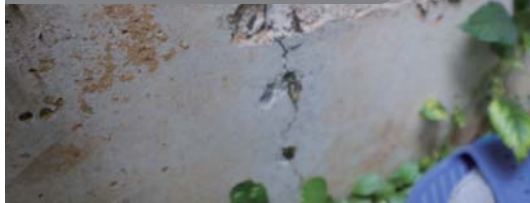
インスペクション結果（2件目）

↑基礎のひび割れ（簡単に補修可能）

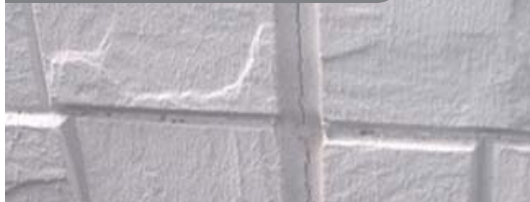
インスペクション結果（2件目）

↑コーキングの劣化（簡単に補修可能）
